Anlage 6

**Erfassung der Denkmale und Bodendenkmale auf dem
Gelände des Flugplatzes Peenemünde unter
besonderer Berücksichtigung der Bausubstanz der
Erprobungsstelle der Luftwaffe aus den Jahren 1936
bis 1945**

HTM Peenemünde

**Veröffentlichungsexemplar
zur Beteiligung nach § 3 (2) BauGB i. V. m.
§ 4a (3) BauGB in der Zeit vom
08.07.2024 bis einschließlich 09.08.2024**

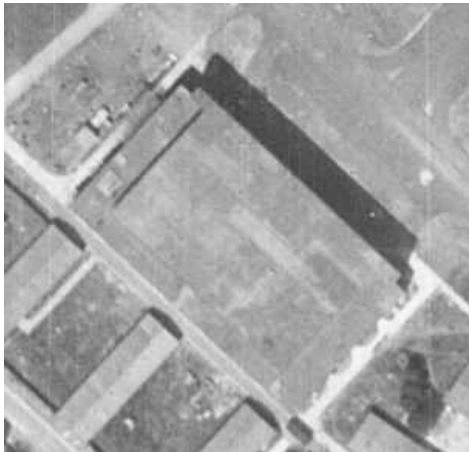
1- Halle W3

Halle W3 im Luftbild 44_042_00_4009_L_1948

Botho Stüwe beschreibt die Halle W3 als letzten Bau des Ersten Bauabschnittes im Bereich der Erprobungsstelle der Luftwaffe. Sie wurde 1939 fertiggestellt. Die als Stahlkonstruktion konzipierte Halle mit einer Fläche von 5000 m² erhielt mit Klinkern verblendete Anbauten an der Süd-, West- und Ostseite. Diese Anbauten zeigen eine typische Betonskelettforn mit Ziegel- und Betonausfachungen. Im Ostanbau waren Werkstätten, ein Fernsehlabor und ein Funklenklabor untergebracht. Außerdem gab es Aufenthaltsräume und Wasch- und Duschräume. Im südlichen Teil befanden sich Werkstätten und Kreisellaborräume, eine Werkzeugausgabe und Büros. Im westlichen Anbau wurde ein umfangreiches chemisches Labor eingerichtet. Auf der Südseite als auch auf der Nordseite zum Rollfeld hin befanden sich Treppenhäuser, die im Obergeschoss in einem die Halle umspannenden Gang mündeten. Stüwe beschreibt die Rückseite der Halle, also die Südseite als typische Gliederung für die die Halle umschließenden Werkstatt- und Laborgebäude. Das Erdgeschoß teilten

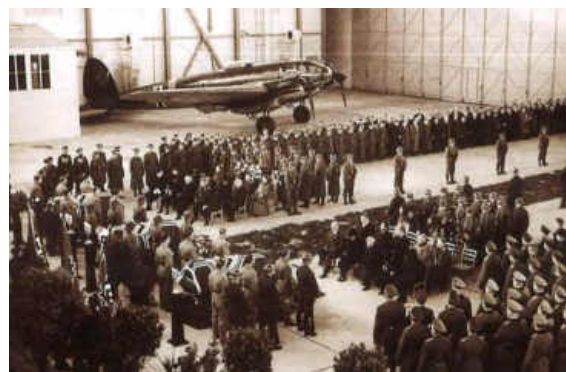
Halle W3, Innenaufnahme bei einer Trauerfeier, deutlich zu sehen sind die Falttore. Quelle: Stüwe 2003, Bild 15 (16)

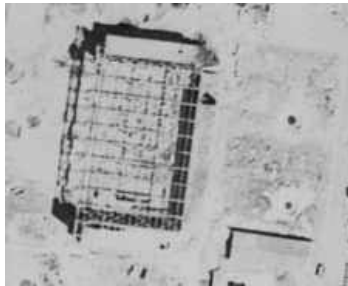
Halle W3 nach dem Bombenangriff, deutlich sichtbar ist die Dachkonstruktion.
44_100_00_4066_L_1948

Durch die Sprengungen sind die Hallenteile im Westen, Süden und Osten beinahe wellenartig verstürzt. Immer wieder ragen einzelne Betonpfeiler in situ verblieben auf. Träger ragen aus den Trümmern, häufig mit großflächig anhaftenden Zwischendecken. Im Laufe der Zeit haben sich um die Trümmer wallartig humoses Material, Erde und Bewuchs angelagert, wodurch die Gebäudereste geschützt worden sind.

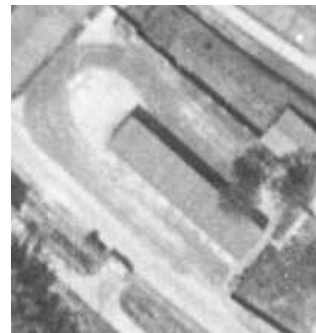
4 – Klinkerboden

Ansicht der Baracke
mit umlaufender
Betonfläche in Luftbild
44_042_00_4009_L_1

Auf dem Bereich einer im Luftbild sichtbaren langgestreckten rechteckigen Halle ist an mehreren Stellen eine Pflasterung mit Klinkern sichtbar¹⁴. Im modernen Luftbild¹⁵ ist die Abgrenzung gegenüber Befund 3 deutlicher erkennbar, im Gelände kann die Ausdehnung des Gebäudes nur geschätzt werden. An der Nordwestecke liegt wahrscheinlich eine Störung vor, die sich ebenfalls in Befund 3, der Betonfläche um dieses Gebäude, anschließt.

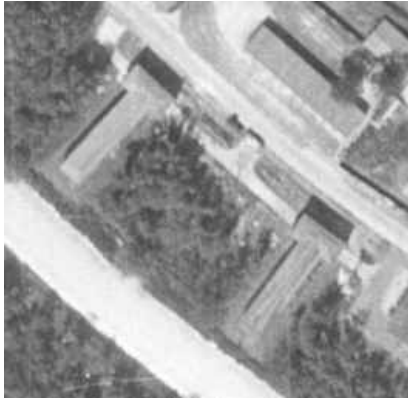
6 – Gebäuderest – Spezialtanklager 2-T-L2

Tanklager 1 und 2, 44_042_00_4009_L_1948

Das Gebäude bestand aus zwei Teilen. An das eigentliche einstöckige, in Ziegelverblendbauweise errichtete Lagergebäude mit 200 m² schloss sich eine rechteckige, überdachte Betonauffangwanne an, die als Sicherung gegen auslaufenden Treibstoff diente. Hier wurden in Spezialtanks und -behältern Treibstoffe für das Walter-Raketenantriebssystem und sonstige Sondertreibstoffe gelagert¹⁶.

Heute kann die Lage und der ungefähre Aufbau des Gebäudes trotz der Zerstörungen gut nachvollzogen werden. Zum Bau musste eine künstliche Aufschüttung angelegt werden. Stüwe beschreibt den Baumbestand um die Tanklager als ursprünglichen Bestand, der sich stark von dem ansonsten absolut ebenen Terrain abgehoben haben muss. Der Höhenunterschied zum gewachsenen

In situ befinden sich die Betonwanne¹⁹, die mit Schutt verfüllt ist und deren Seitenwände teilweise durch Schutt und Bewuchs überlagert sind, und eine Innenwand, die am nördlichen Ende der Betonwanne steht. Die massive, leicht verkippte Betonwand ist armiert und zeigt auf der Südseite einen Sockel aus roten Fliesen, auf der Nordseite Feinputz und einen weißen Sockelbereich. Um die in situ liegenden Gebäudereste finden sich zahlreiche Schuttteile wie Stahlbetonträger, Metallschrott, Steingutrohre, nach Süden eine Häufung von Ziegeln. Bei einer großen Betonplatte scheint es sich um ein Bodenstück mit Klinkerfliesen zu handeln.

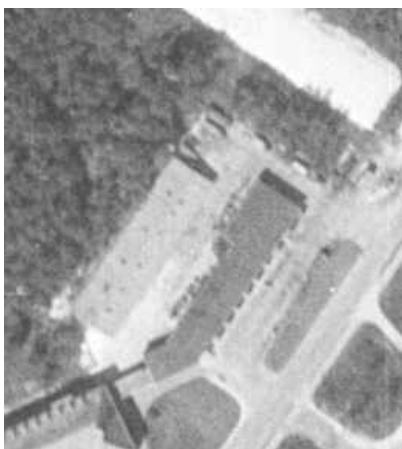
12 – Trümmerhäufung/W22

Gebäude W22 mit Bürogebäude im Westen,
44_042_00_4009_L_1948

Ohne eine erkennbare Gebäudestruktur im Gelände liegen in diesem Bereich am Rand der aufgespülten Fläche großformatige Betontrümmer. In den Betonteilen, v.a. große Platten finden sich kaum Armierungen. Im südlichen Bereich ist verstärkt Ziegelschutt zu beobachten, generell ist der Ziegelanteil aber gering. Auf der Oberfläche finden sich außerdem Metallteile und behauene Granitteile. Den Betontrümmern westlich vorgelagert erhebt sich ein großes Eisengerüst. Am Rande der Trümmer wachsen Johannisbeerbüsche, die nicht zum natürlichen Bewuchs gehören. Die Menge der Betonplatten lässt als Schlussfolgerung einer Funktion eher einen Weg vermuten. Vergleicht man aber das Luftbild mit der Position der Trümmer, ergibt sich eine eindeutige Übereinstimmung mit dem Gebäude W22, das von Stüwe als Kfz-Abteilung bezeichnet wird²⁵.

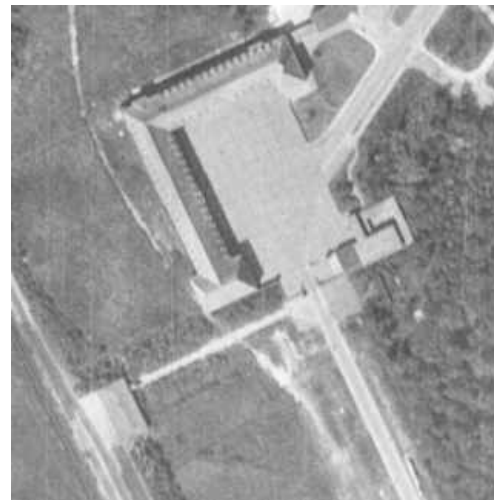
16 – Befestigte Fläche mit Betontrümmern – W21

Gebäude W21 mit Bahnhofsgebäude links unten.
44_042_00_4009_L_1948

Auf Grund des starken Bewuchses ließ sich diese Fläche, die in direktem Anschluss an Befund 15 liegt, nur schwer untersuchen. Unter dem Bewuchs und humosen Material scheint sich eine befestigte rechteckige Fläche zu befinden, wahrscheinlich Betonplatten. Auf der Oberfläche liegen Betontrümmer, u.a. Stahlbetonträger. Die Fläche gehört zur Westecke des zweiflügeligen Verwaltungsgebäudes W21 (siehe Befund 15).

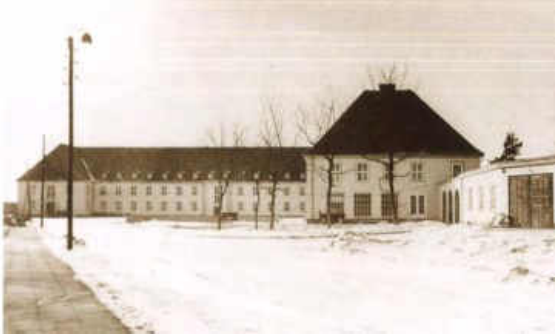
Gebäude W21 von Norden, Quelle: Stüwe 2003, Bild 5(1)

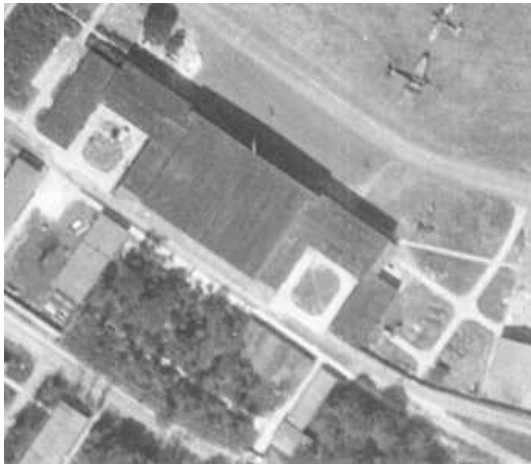
21 – Befundkomplex der Halle W2

Halle W2 mit angrenzenden Gebäuden und Straßen,
44_042_00_4009_L_1948

Die Halle W2 bestand aus der eigentlichen Halle und zwei einstöckigen Seitenflügeln im Osten und Westen. Die Konstruktion des Gebäudes wird von Stüwe als vergleichbar zu den anderen Hallen (W3 und W1) beschrieben, also eine Stahlkonstruktion mit angebauten klinkerverblendeten Seitengebäuden. Im östlichen Seitenflügel befanden sich die Akku-Werkstatt und die Betriebsleitung. Daneben waren in der Halle die Werftleitung, das Werkzeughauptlager mit Ausgabe, die Werkstätten der Werft, Tischlerei, Beiz- und Eloxanlage, das Gerätelager, sanitäre Einrichtungen und bis 1942 die Kantine untergebracht. Daneben gab es natürlich die Aufgabe der Flugzeugwartung, die sehr umfangreich gewesen sein muss. Auf Grund dieser Funktionen hatten alle die Halle umfassenden Gebäude eine größere Ausdehnung als die anderen Werfthallen. Die Halle umfasste eine Fläche von 6000 m²³².

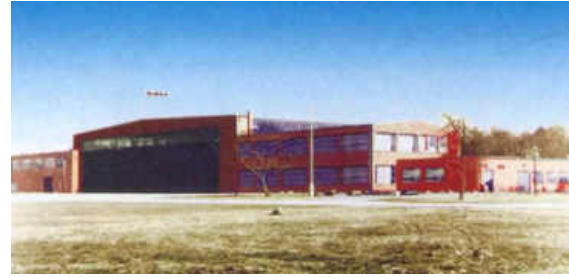
Halle W2 mit Werkstattgebäude, Stüwe 2003, 12(1)

Von der aufgehenden Bausubstanz der Halle W2 ist nichts mehr erhalten. Der Hallenboden ist trotzdem zum größten Teil vorhanden und sichtbar. Im modernen Luftbild ist die Ausdehnung der Fläche am besten nachzuvollziehen³³. Lediglich die Ausdehnung der Westseite ist gestört. Der Ansatz des westlichen Seitenflügels ist gerade noch erkennbar.

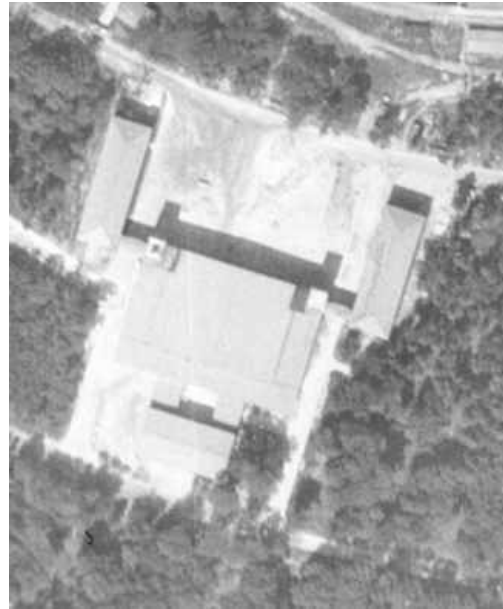
33 - Große Halle

Große Halle mit Seitengebäuden und Straßenanbindung, 44_042_00_4009_L_1948

Der Hallenkomplex gehört zur zweiten Bauphase, er wurde erst Anfang 1943 soweit fertiggestellt, dass die Nutzung zur Montage der Fi 103-Erprobungskörper gewährleistet war. Kern war die eigentliche Stahlbetonhalle von etwa 70 m mal 70 m, die durch hohe Schiebetore geschlossen werden konnte. Um die Halle wurden einstöckige Gebäudetrakte in Ziegelbauweise U-förmig angebaut³⁹. Durch jeweils ein Tor mit der Halle verbunden, standen an den Stirnseiten (Nordwesten und Nordosten) zwei etwa 40 m lange Seitenflügel. Auf diese Weise ergab sich ein riesiger Hofbereich, der komplett betoniert war⁴⁰. Auch im

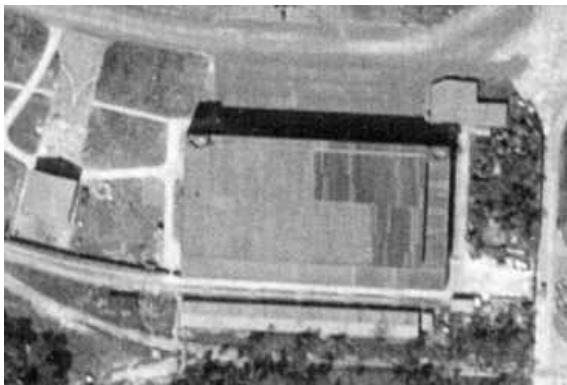
34 – Betonkante im Bereich der KRS-Halle/Halle W1

Halle W1 mit betoniertem Arbeitsfeld nach Norden und Gleisanschluss im Süden. 44_042_00_4009_L_1948

Auf dem Gelände der durch die NVA erbauten KRS-Halle (Kontroll- und Reparaturstaffel⁴³) befindet sich eine Betonkante, deren Material sich von dem durch die NVA genutzten Betons unterscheidet.

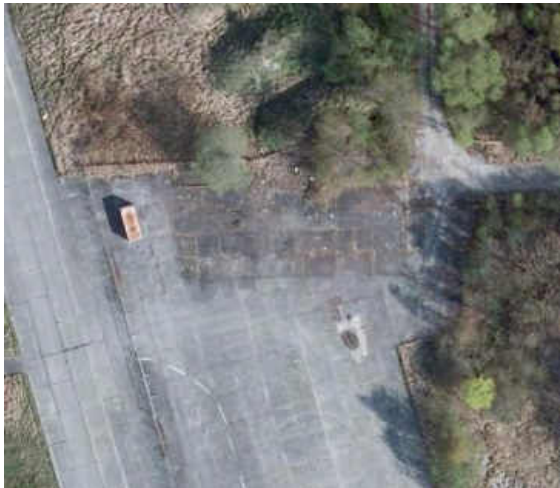
37– Betonfläche

Zwischen Betonfläche 36 und der Mündung der Straße 30 liegt eine Betonfläche, deren nördlicher Teil unterschiedlich ausgerichtete Betonplatten ausweist. In diesem Bereich findet sich ausgeprägter Fugenbewuchs im Gegensatz zur restlichen Fläche, die im Zuge des Ausbaus durch die NVA entstand. Am Nordostende der Fläche münden die Straße, die von den Fi 103-Schleudern aus Richtung Norden kommt und die Straße vom Fallschirmlager der NVA, das auf dem Boden eines wiederum älteren Gebäudes unbekannter Funktion steht, in diese Fläche. Man kann davon ausgehen, dass es sich hier um eine auch bei Stüwe beschriebene Arbeitsfläche handelt⁴⁶.

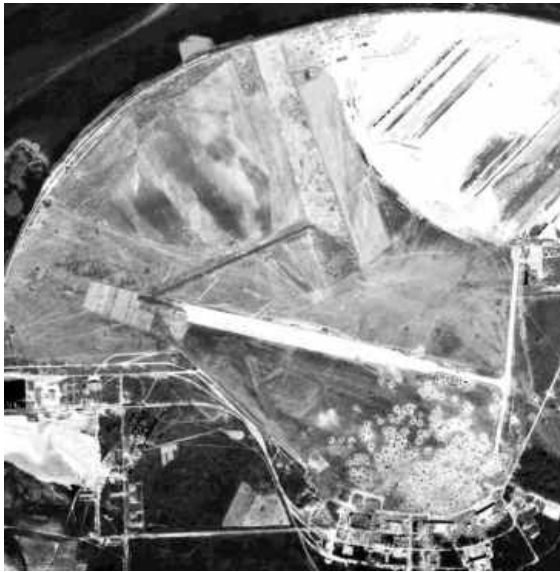
42 – Alte Start- und Landebahn

Ausdehnung der Start- und Landebahnen am 21.07.1944
nach dem Bombenangriff. 44_178_00_3057_L_1948

Für die Anlage des Flug- und Rollfeldes begannen die ersten Spül- und Nassbaggerarbeiten bereits 1936. 1 Million m³ Sand und Erde wurde bewegt. 1939 erfolgten in einer zweiten Phase Aufspülungen von über 7 Millionen m³ Material. Eine Pumpstation zur Drainage des Areals musste angelegt werden. Das Gebäude existiert noch heute. Zur Zeit dieser zweiten Ausbaustufe wurde mit den betonierten Startbahnen begonnen. Bis kurz vor Ende des Erprobungsbetriebes wurden im nördlichen Bereich des Flugplatzes Aufspülungen vorgenommen. Die Fläche zwischen den Werftanlagen der Erprobungsstelle und dem äußersten Nordrand betrug gut 2,3 km. Neben dem südlichen Bereich des Rollfeldes mit den betonierten Hallenvorflächen, Abstell- und Rollflächen wurden zwei Start- und Landebahnen teilweise betoniert. Die 260° - Bahn und die 316° - Bahn, die am Ende eine breite betonierte Fläche hatte. Die Bahnen setzten sich auf der Grasnarbe fort, wodurch sich die Länge auf etwa 2 km ausdehnte. Damit gehörte das Rollfeld

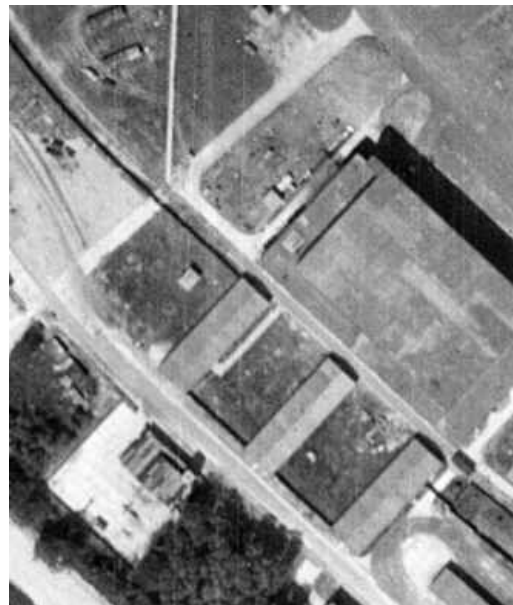
44 – Bereich südlich der Halle W3

Bereich südlich der Halle W3 (1) mit drei parallelen Baracken.
44_042_00_4009_L_1948

Wie auf dem Luftbild vom Juli 1944 ersichtlich, befanden sich südlich der Halle W3 (1) drei parallele Gebäude⁵⁴. Diese Fläche ist heute zum größten Teil durch eine Betonfläche bedeckt, die während der NVA-Nutzung angelegt wurde. Das östlichste der langgestreckten Gebäude kann mit einer freien Fläche in Zusammenhang gebracht werden. Fundamente sind nicht auffindbar. Nach dem Bombenangriff 1944 sind die Baracken nahezu vollständig zerstört worden.

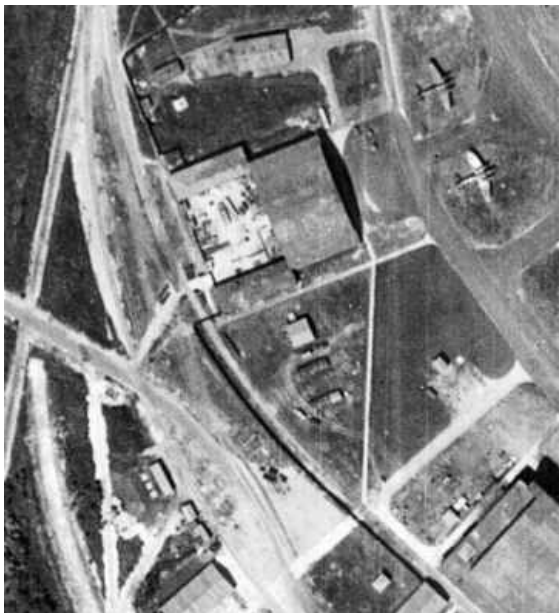
47 – Der Bereich der Halle W20/Junkershalle

Bereich um die Junkershalle W20. 44_042_00_4009_L_1948

Von der Halle W20, auch Junkershalle genannt, und ihren Anbauten sind keine erkennbaren Reste erhalten⁵⁶. An ihrer Stelle befindet sich der heutige Zugang zum Flugplatzgelände auf einer

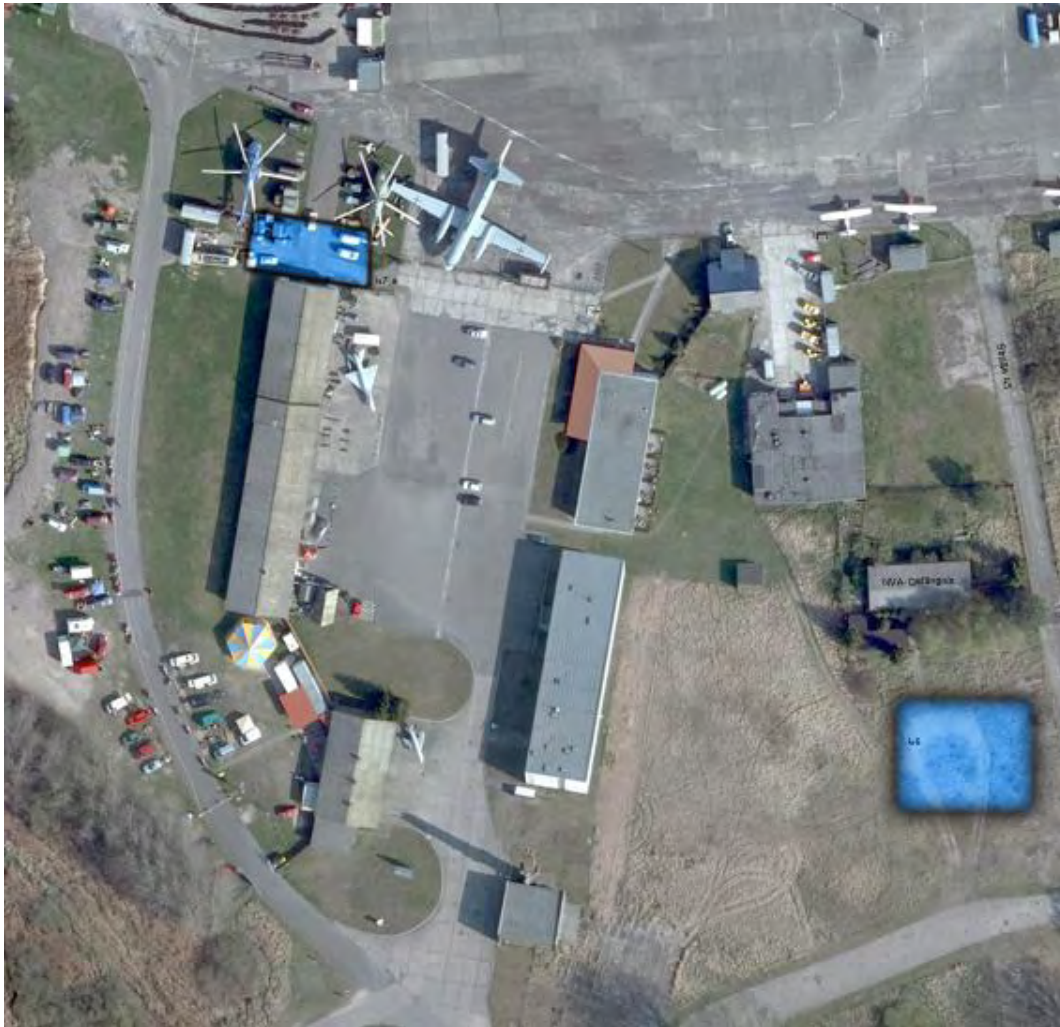
Fläche um den Standort der Halle W20/Junkershalle mit den Befunden
45, 46 und 47. Luftbild 2009
